# 地震によりオイルタンクの

## 転倒・漏洩事故 多発 !!

先日発生しました新潟県中越沖地震により、オイルタンクの転倒漏洩事故が多発しました。

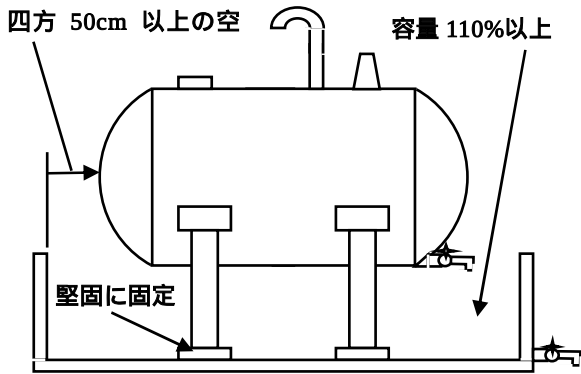
### 防油堤 設置基準

左図のとおり施工をお願いします。

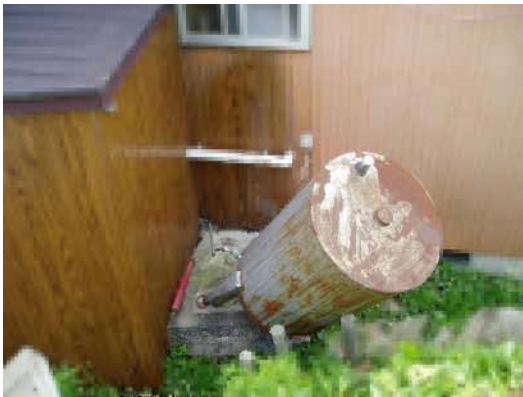
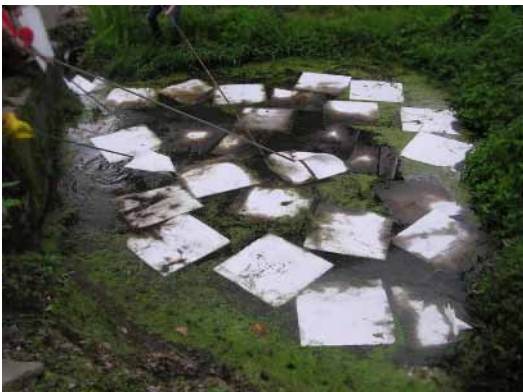
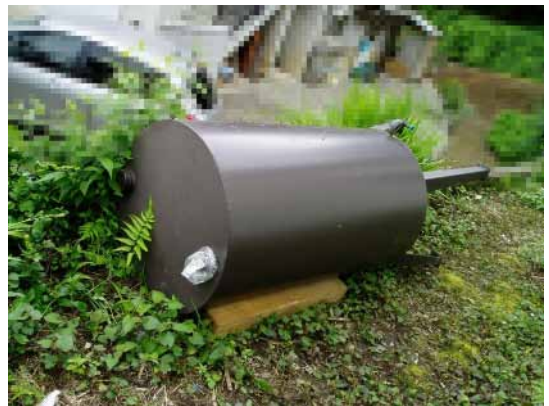
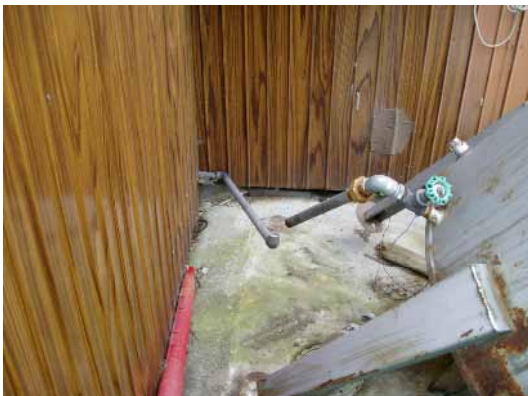
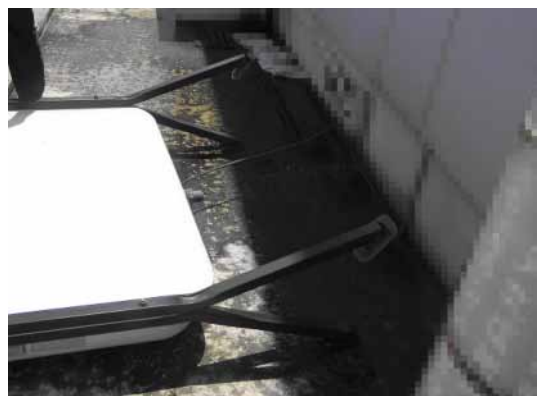
### 転倒漏洩事故

これらの事故は、オイルタンクの脚を固定、また防油堤を設置しておけば、防げたものでした。河川等への流出、火災等の二次災害の発生等、膨大な被害が発生する可能性があります。

**今後の余震の発生も心配されます。もう一度、配管等の点検を行い、早急に転倒防止措置を講じてください。**

- タンクの設置基準には、『タンクは、地震等により容易に転倒または落下しないように設けること』とされています。ボルト等で固定するなど、転倒防止措置を講じてください。
- また、タンクに接続されている配管の結合部の破損、タンク本体の転倒による破損・腐食等によって灯油などが漏れた場合に、その流出を防止するための『防油堤』の設置も併せてお願いします。
- 屋内での貯蔵、収納庫での取り扱い、防油堤の設置についてご不明な点は、消防署までお問い合わせください。
